# DSA 装置应用项目竣工环境保护 验收监测报告表

建设单位：商河县中医医院

编制单位：山东易川检测技术有限公司

2023 年 6 月

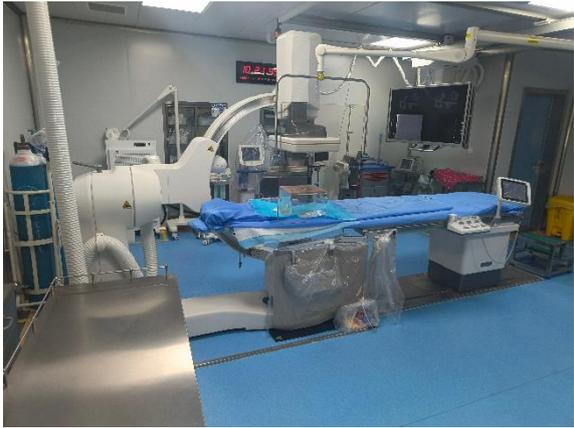
DSA 装置安装于介入室内中心位置，导管床按南北方向放置，球管位于导管床北侧。

<p>DSA 装置</p>	<p>患者出入防护门</p>

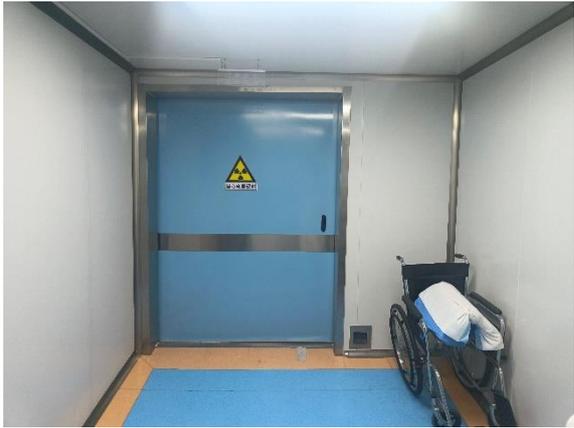
(2) 患者进出防护门为电动门，设置了闭门装置、防夹装置、工作状态指示灯、门灯联动装置，满足《放射诊断放射防护要求》（GBZ130-2020）中第 6.4.5 款、第 6.4.6 款要求。

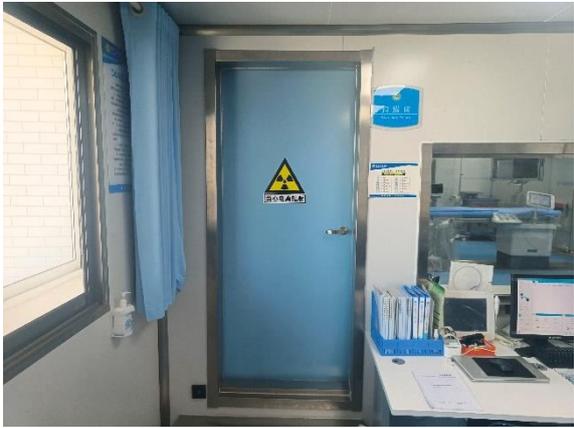
<p>医护人员进出防护门</p>	<p>污物通道防护门</p>

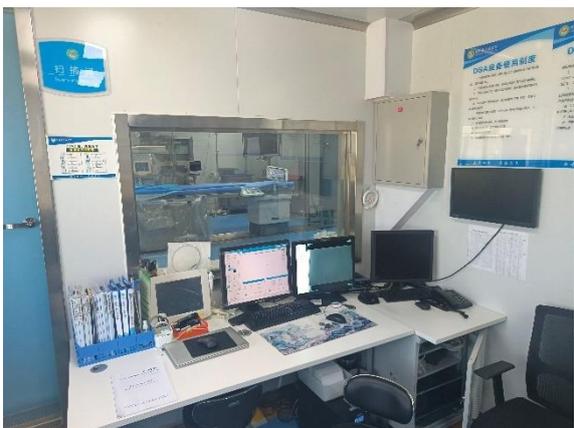
<p>人员操作位</p>	<p>南侧走廊</p>

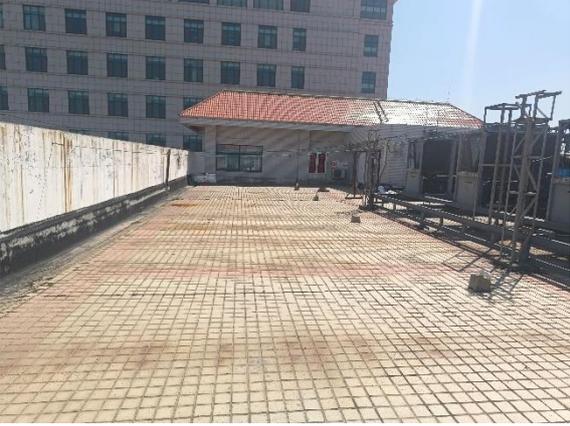
<p>DSA 机房楼上</p>	<p>DSA 机房楼下</p>

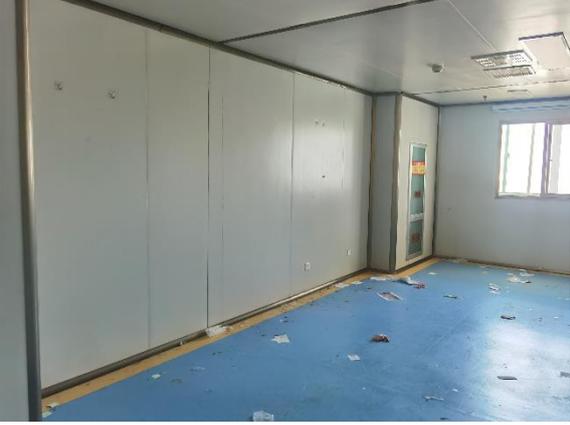
<p>DSA 机房西侧药库</p>	<p>机房通风口</p>

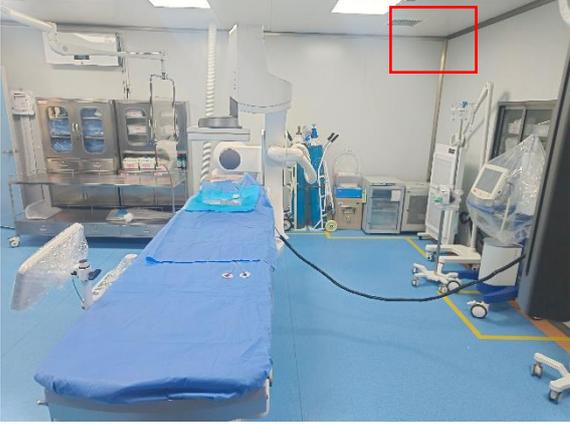
本项目 DSA 介入室采用新风净化系统，以保证机房内部空气的清洁以及温度、湿度的恒定。其中进风口位于室顶西南角，排风口位于室顶东北角，排风口与楼内排风管道相连，最终排入病房楼顶部外部环境，设计通风量为 960m<sup>3</sup>/h，能够保持良好通风。排放口位于大楼顶部、且朝向非人员密集区，通风设计符合《放射诊断放射防护要求》（GBZ130-2020）中第 6.4.3 款要求。

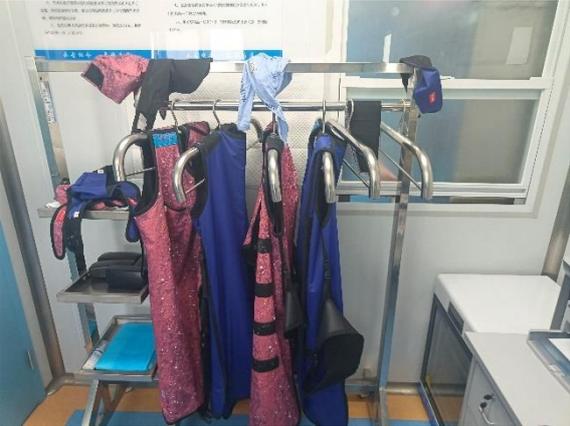
<p>本项目配备辐射防护用品</p>	<p>床侧防护帘及防护屏</p>

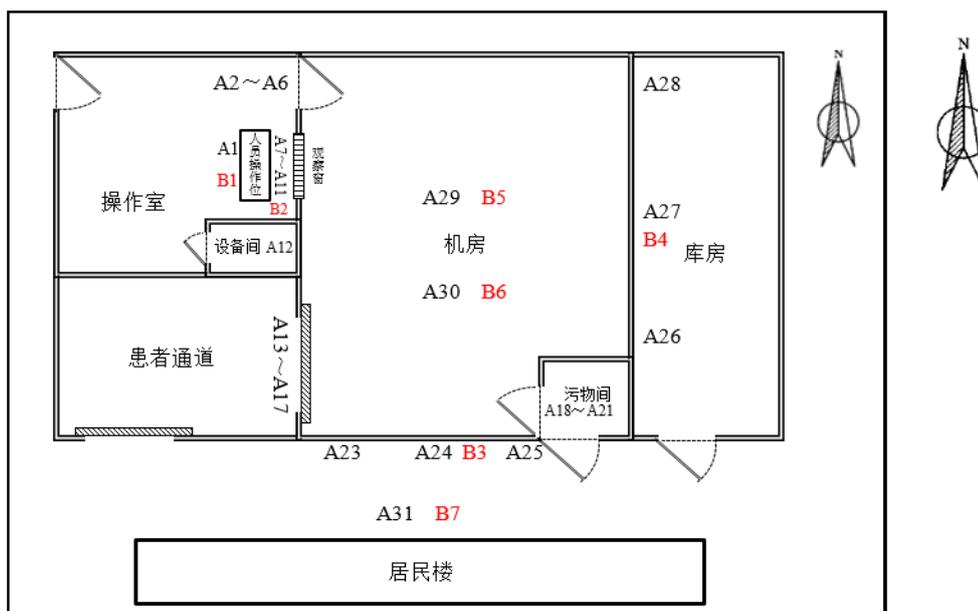
图 6-1 本项目介入室四周 X- $\gamma$  辐射剂量率检测点位图

DSA 关机状态下，于介入室四周布设 7 个检测点位；开机运行时，在介入介入室四周及楼上、楼下等位置共布设检测点位 31 个，术者位共布设 6 个检测点位。

根据表 7-1 检测结果可知，本项目 DSA 在正常工作状态下，介入室周围 X-γ 辐射剂量率为（0.074~0.397）μSv/h，满足《放射诊断放射防护要求》（GBZ130-2020）中不大于 2.5μSv/h 的限值要求。
